## INFORME DE ENSAYO Nº

105784-001-1

| <b>OBJETO</b> | ENSAYO DE RESISTENCIA AL FUEGO<br>SEGÚN EN 1363-1:2020<br><br>PARED PORTANTE CON ESTRUCTURA DE MADERA Y<br>RELLENO DE PAJA |
| <b>MUESTRA ENSAYADA</b> | REF. «r0142» |

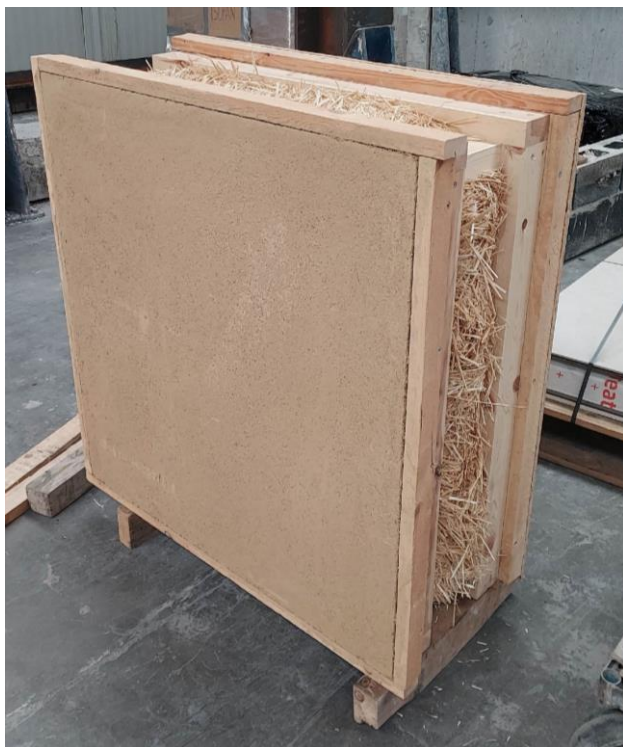
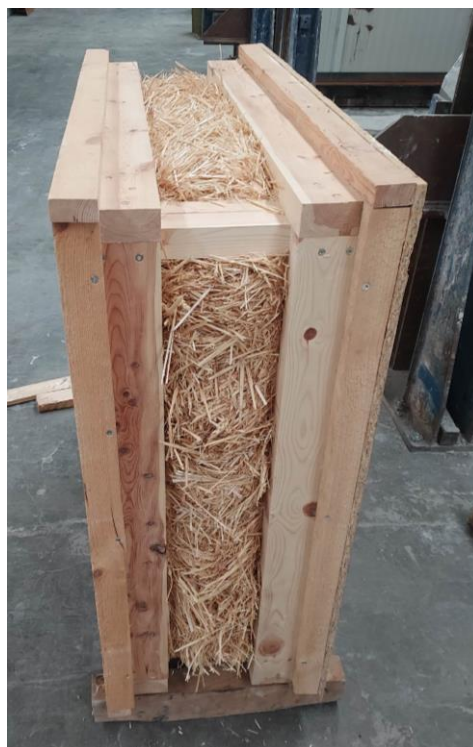
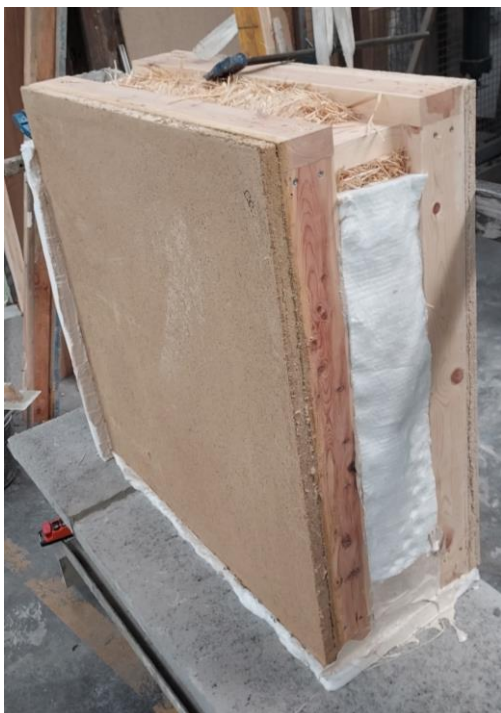
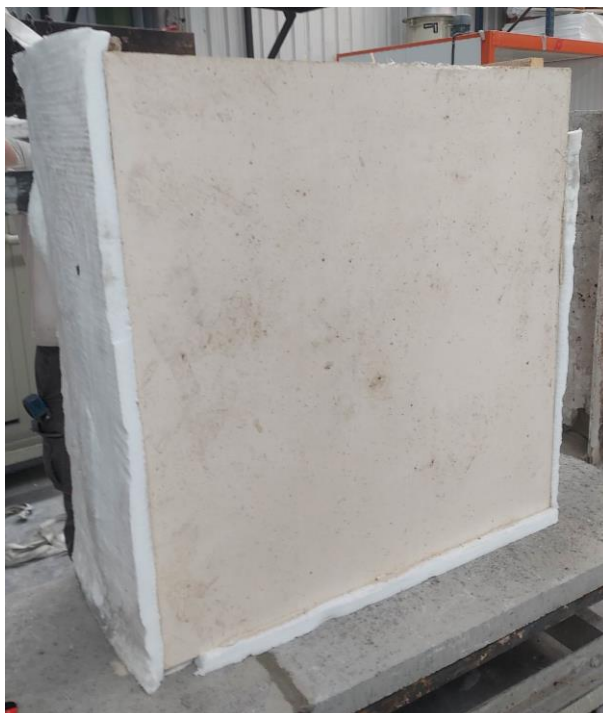
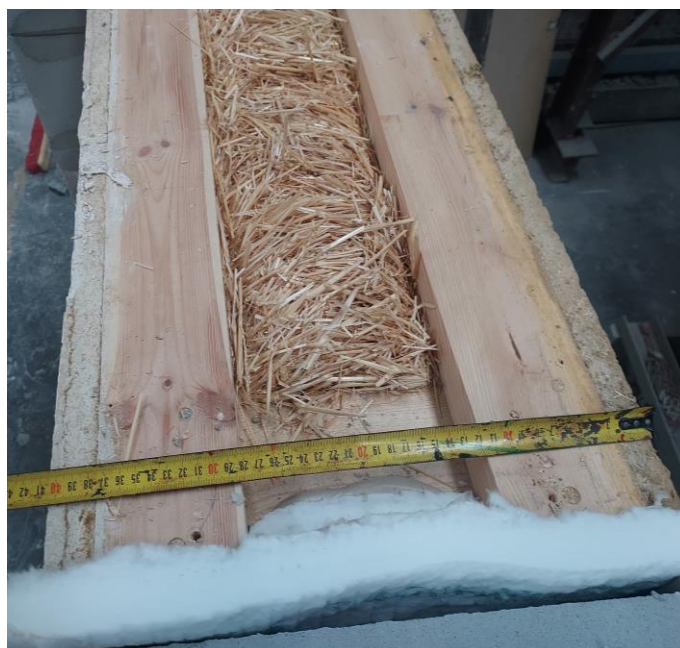
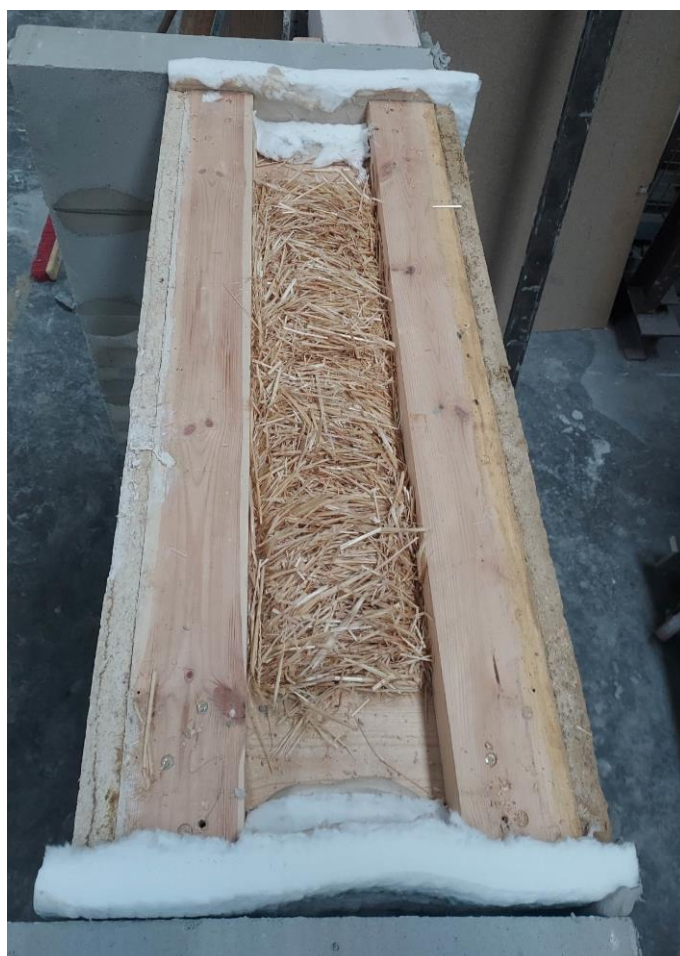
**Fotografías 1-7: Montaje de la muestra.**

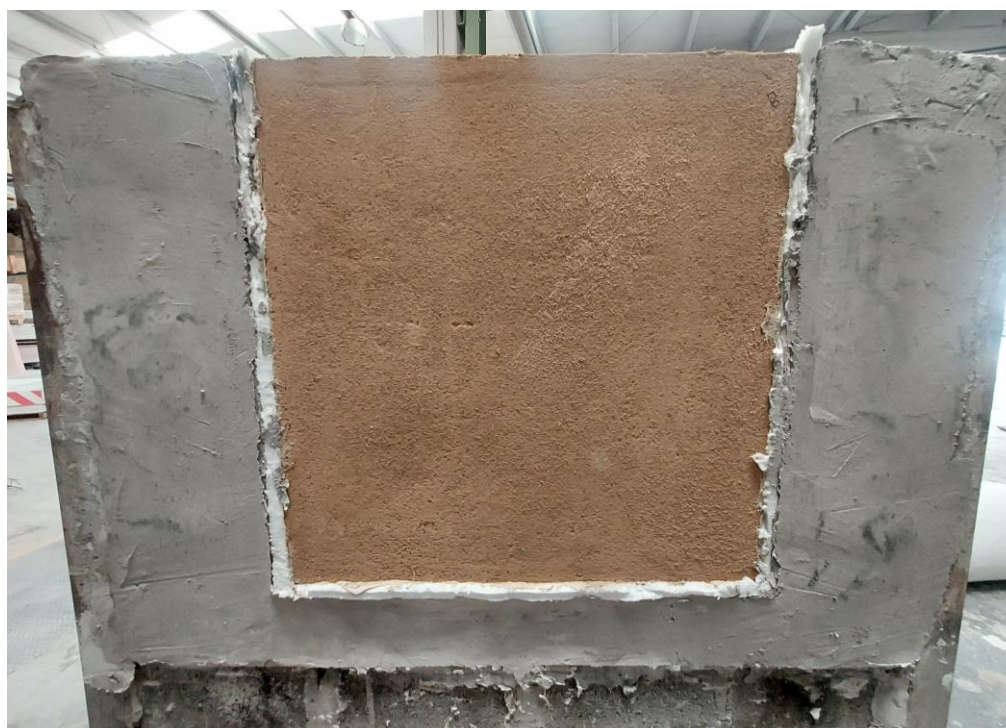
**Fotografía 8: Aspecto de la muestra antes del ensayo, cara expuesta.**

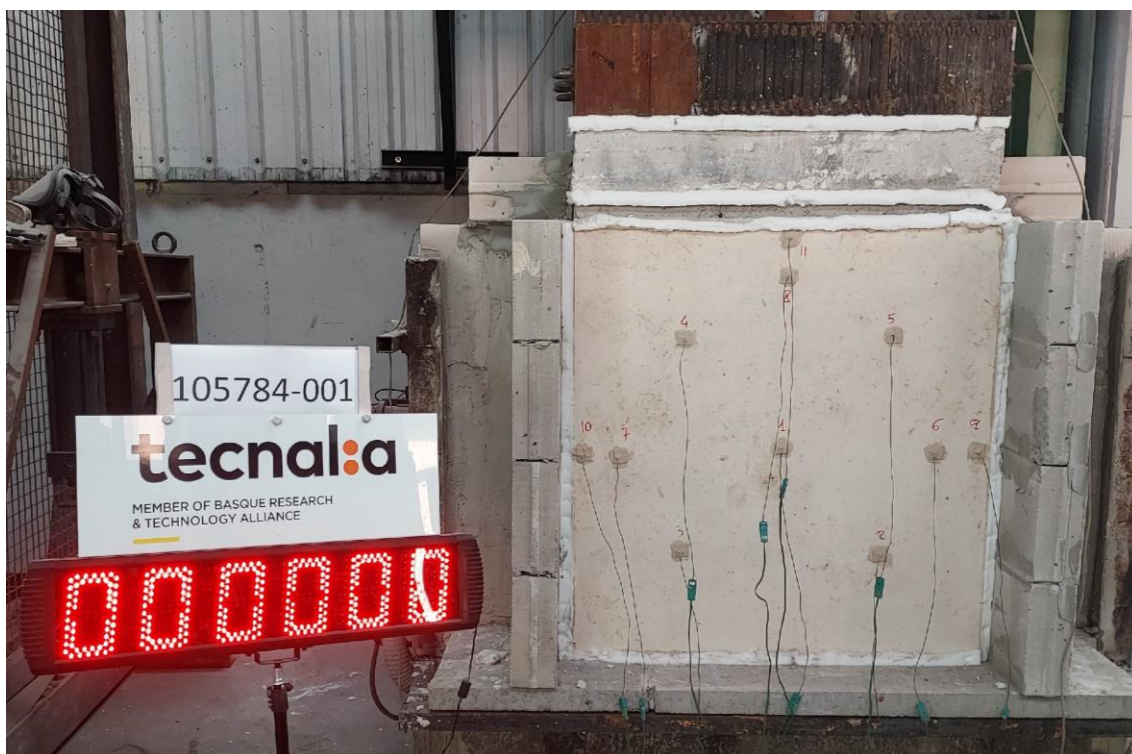
**Fotografía 9: Aspecto de la muestra antes del ensayo, cara no expuesta.**

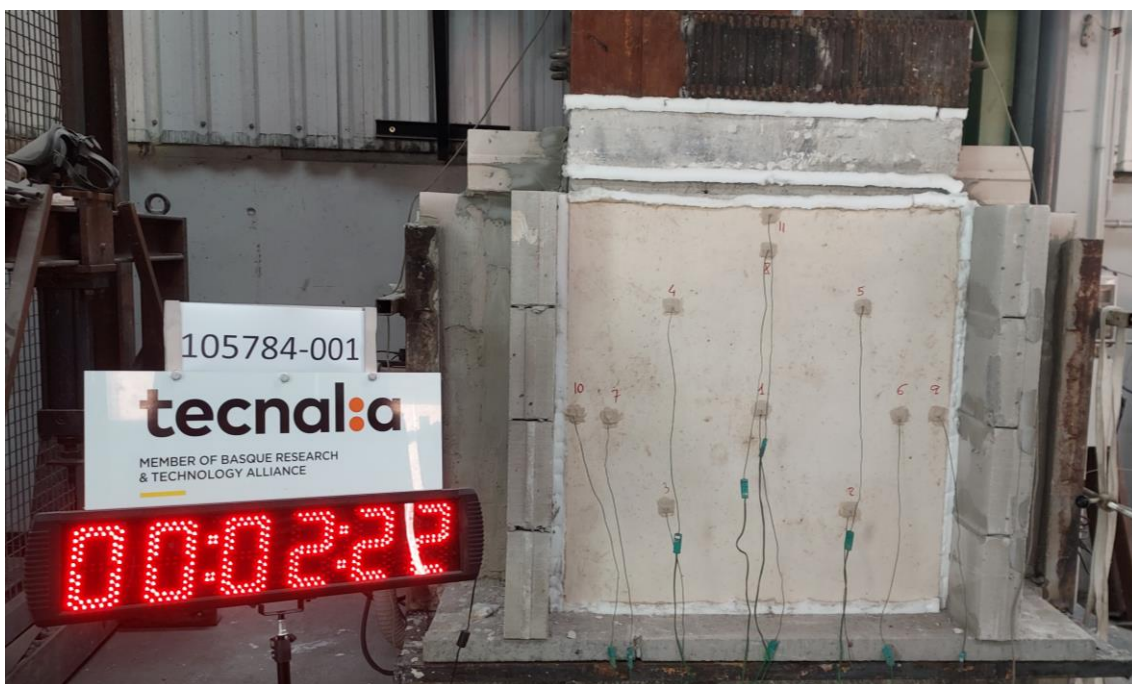
**Fotografía 10: Aspecto de la muestra en el momento inicial del ensayo.**

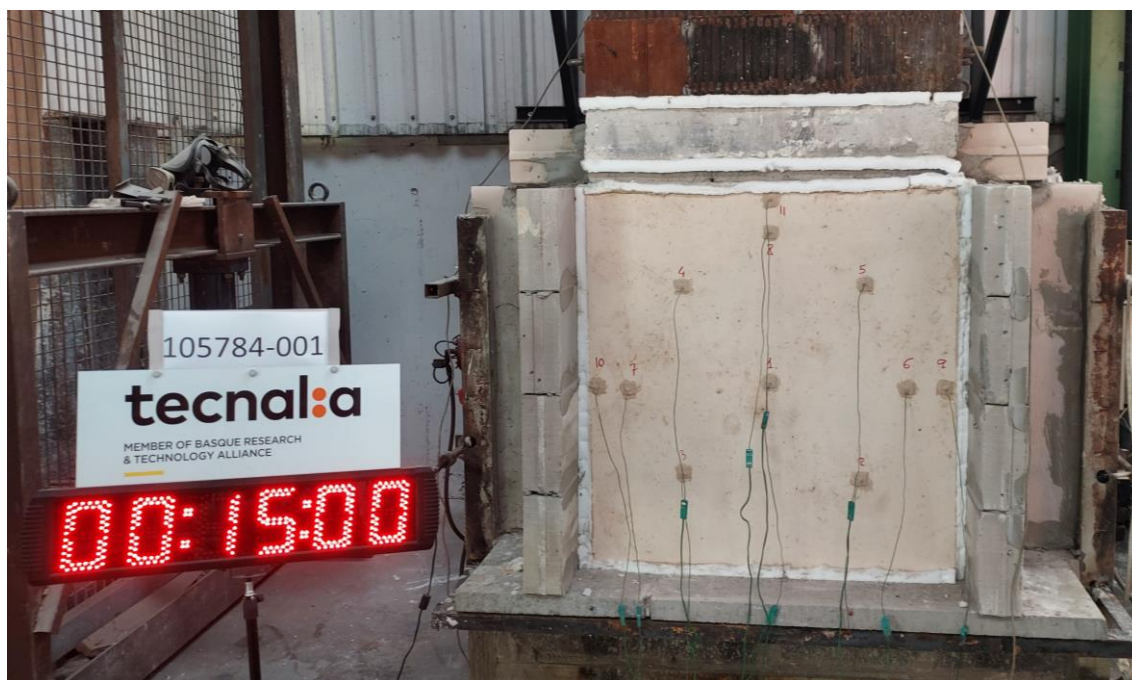
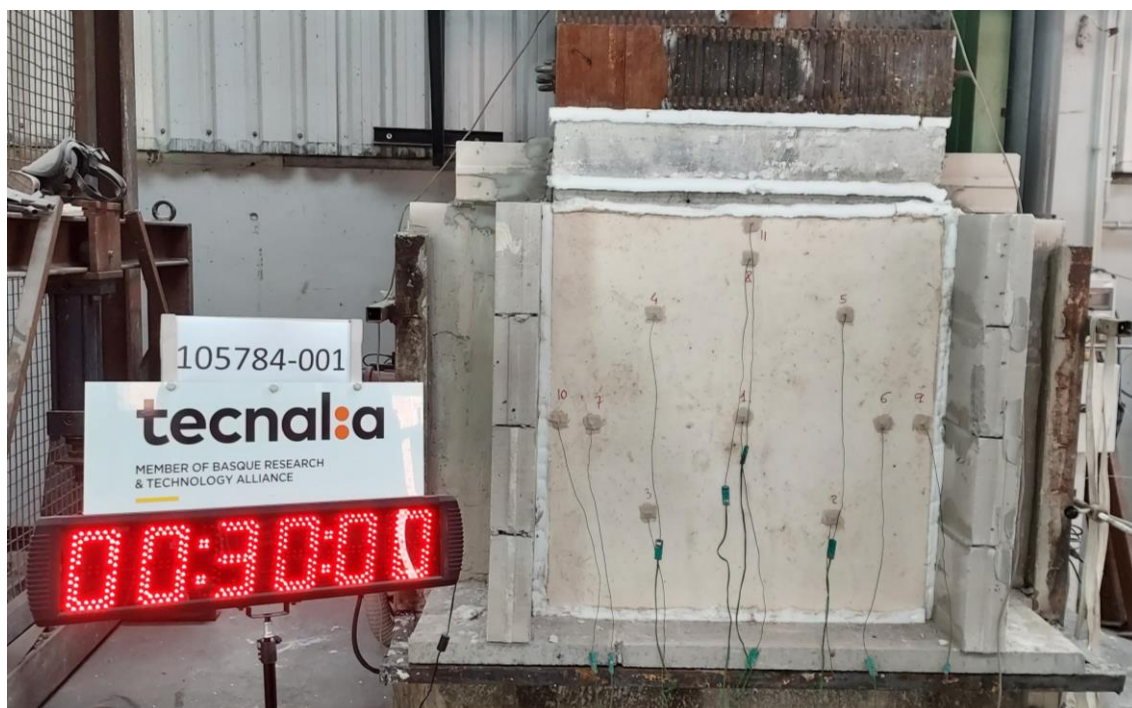
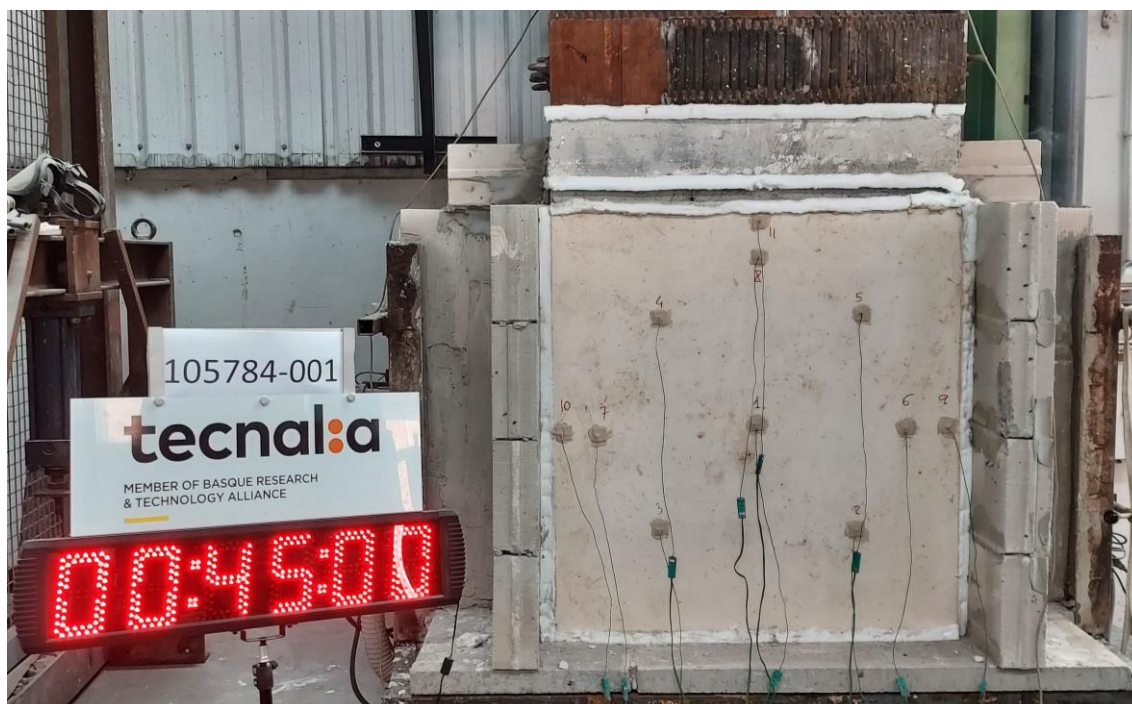
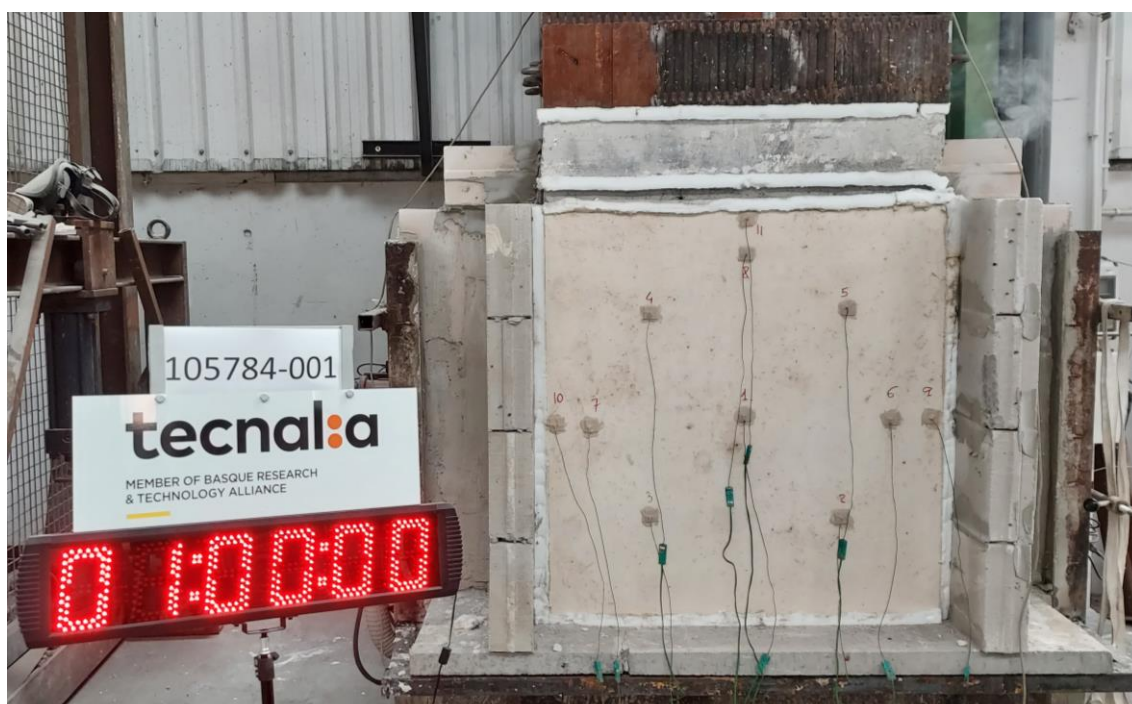
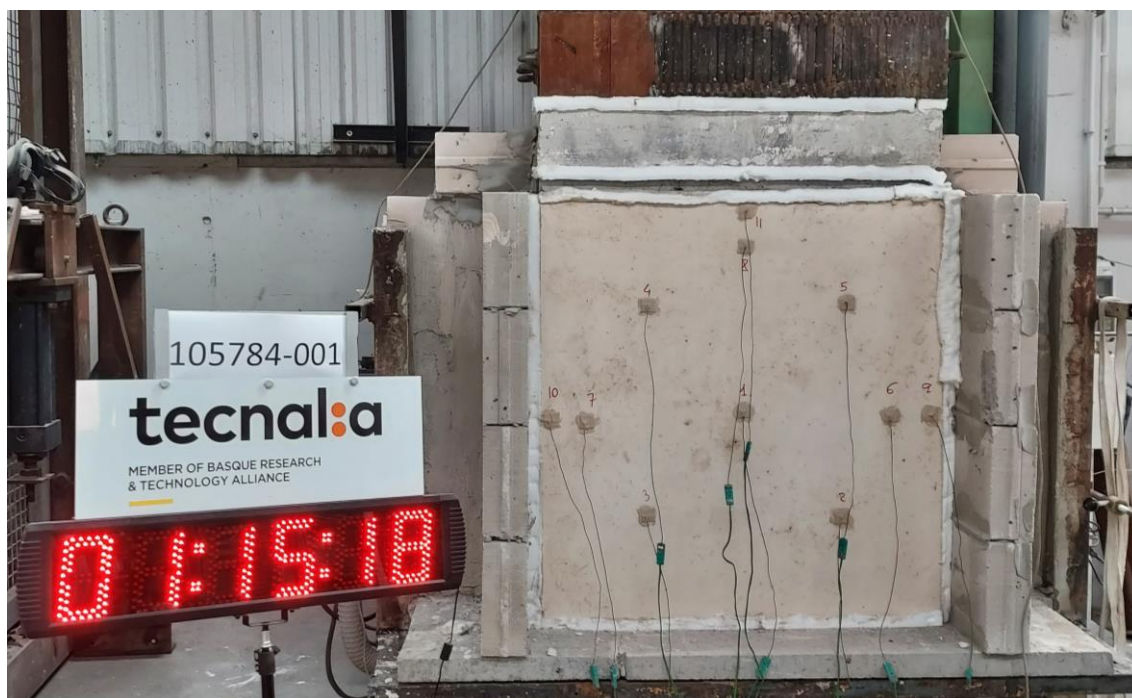
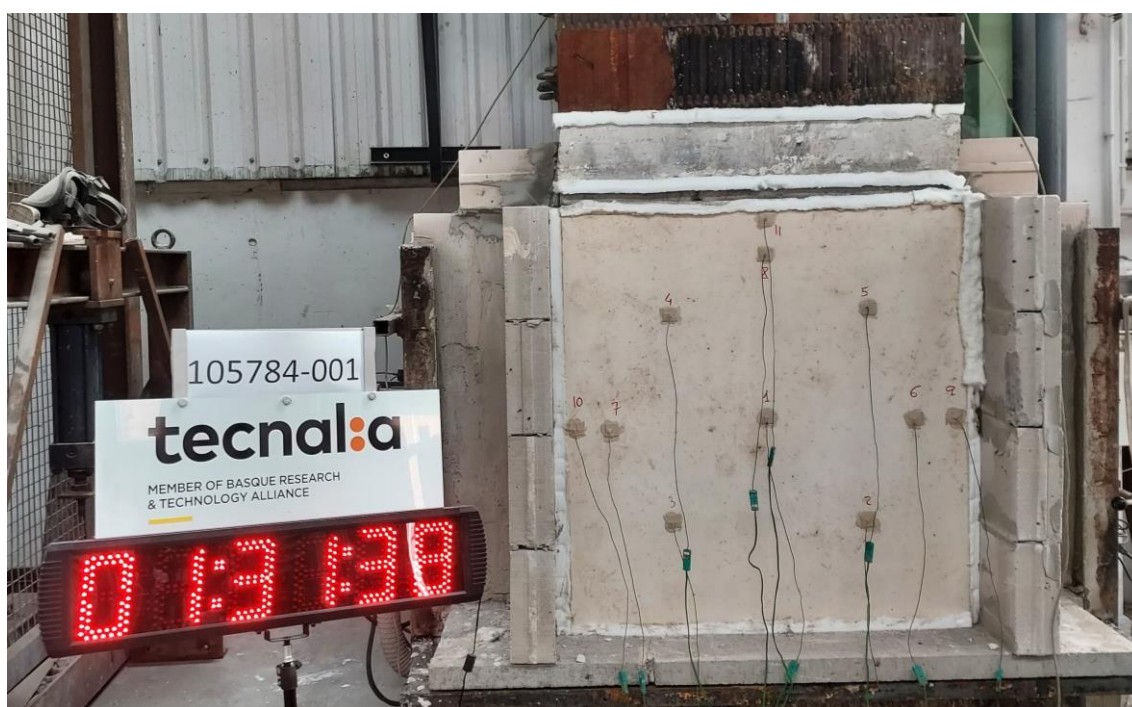
Fotografías 11-18: Aspecto de la muestra durante el ensayo.

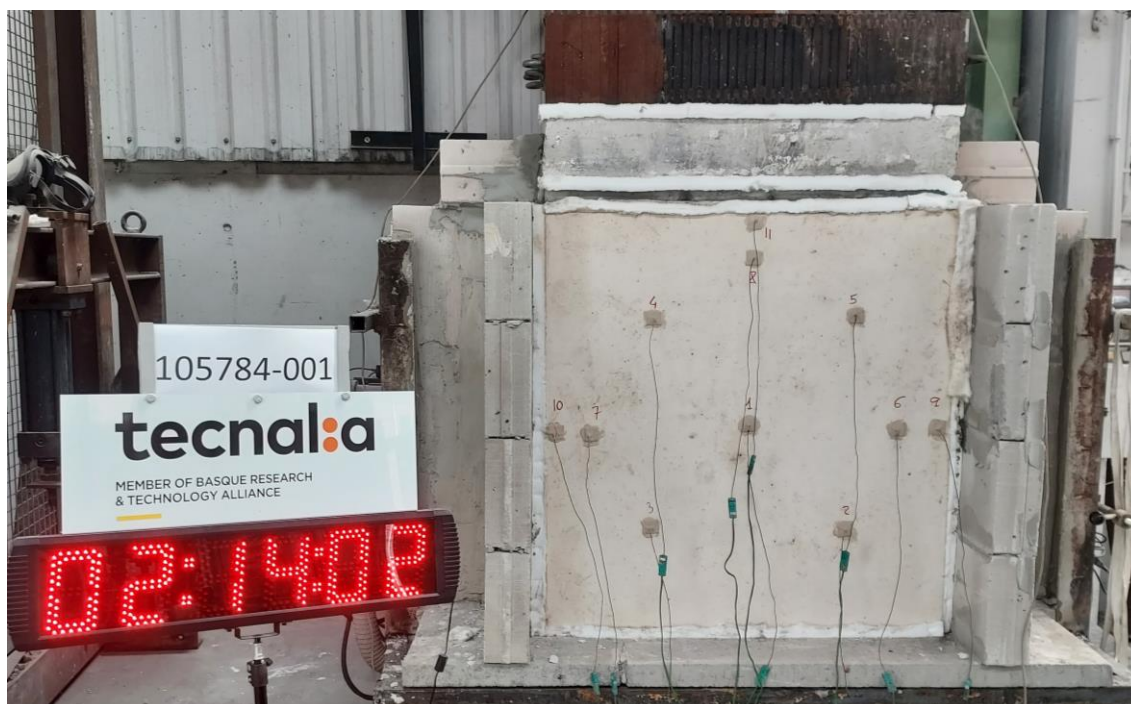
**Fotografía 19: Aspecto de la muestra en los momentos finales del ensayo.**

| Minuto | Observaciones |
|---|---|
| 134 | El ensayo se detiene a petición del cliente. |

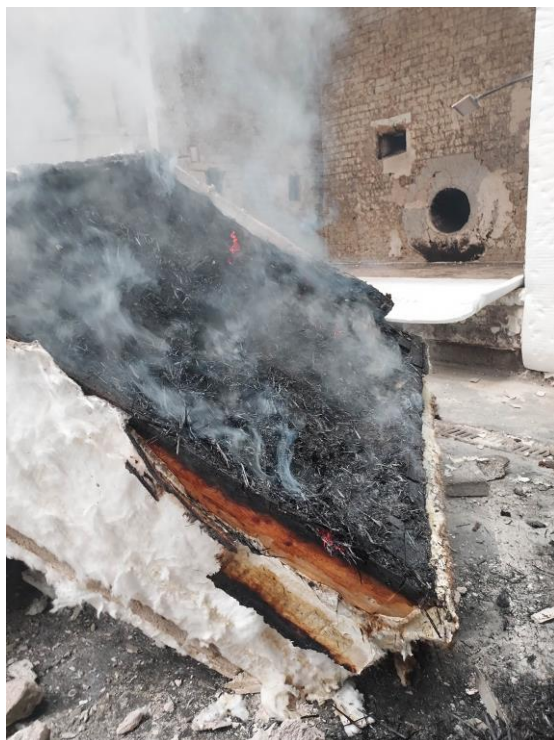
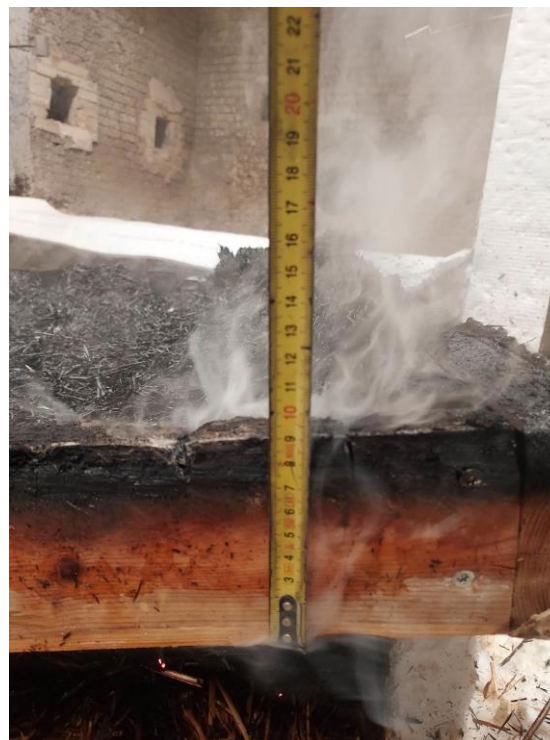
**Fotografías 20-21: Aspecto de la muestra después del ensayo.**

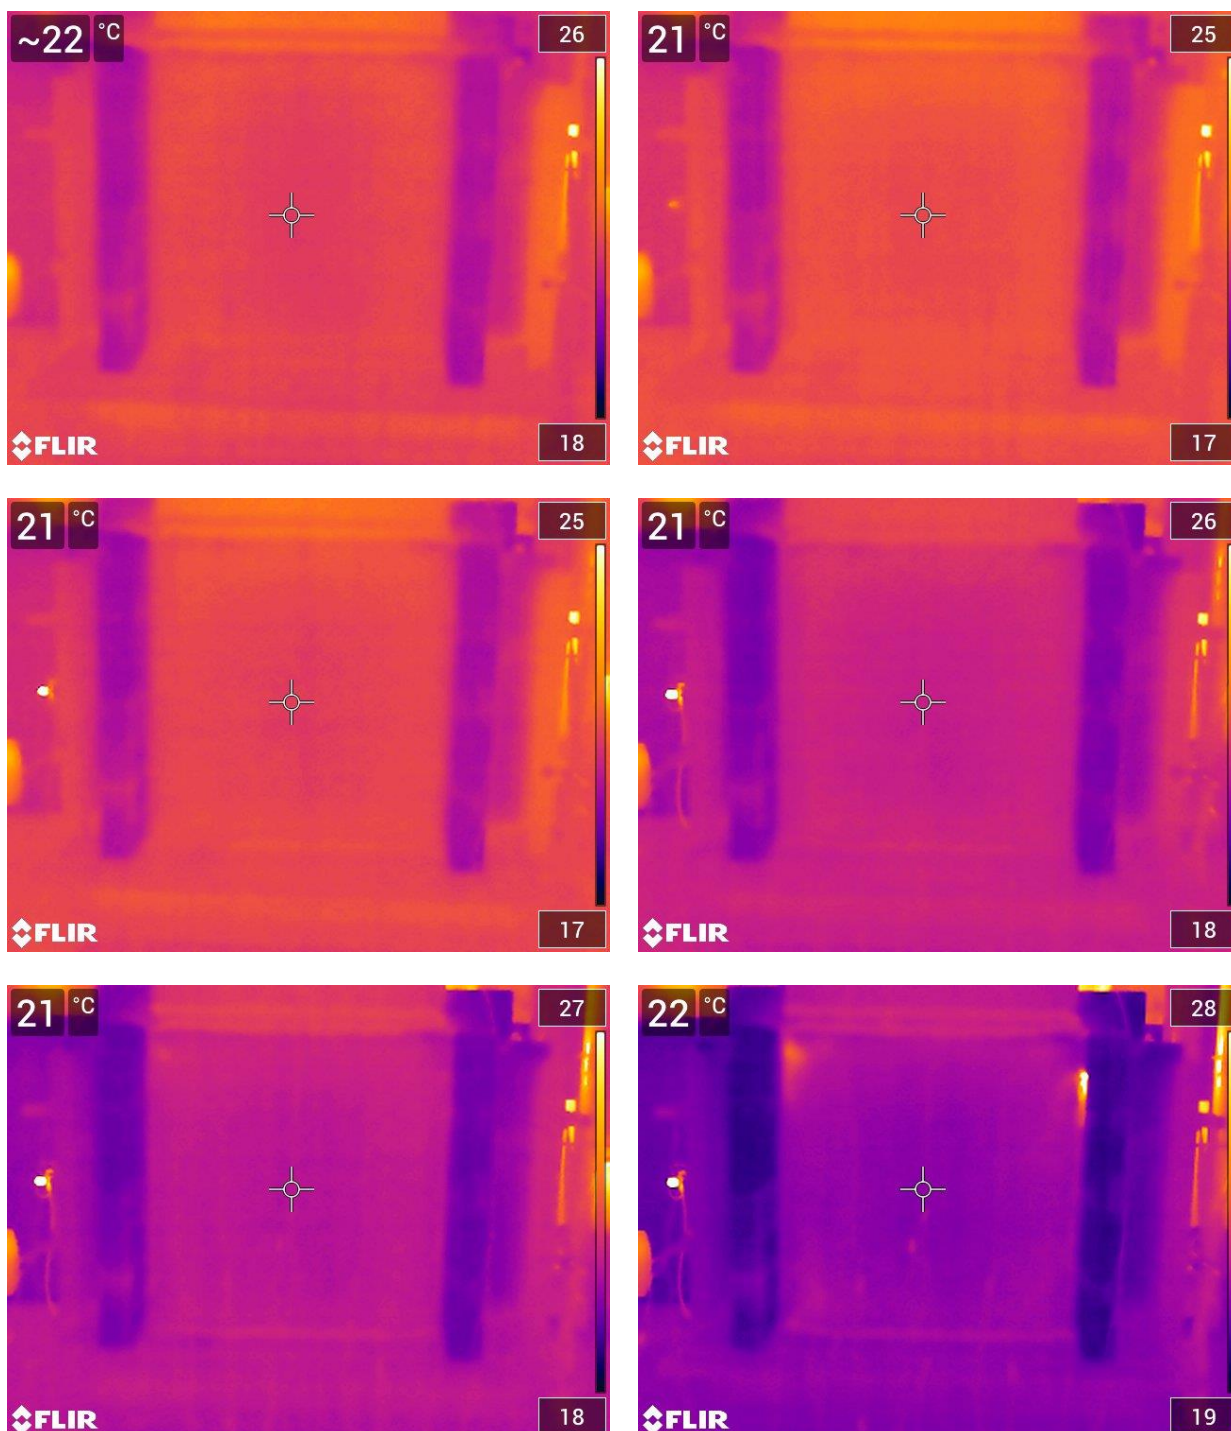
**Secuencia termográfica del ensayo**  
(los valores indicados en las fotografías son orientativos).
